Bullard Extrem Newsletter

Bullard Wärmebildtechnik

Ausgabe 3 / Mai 2005

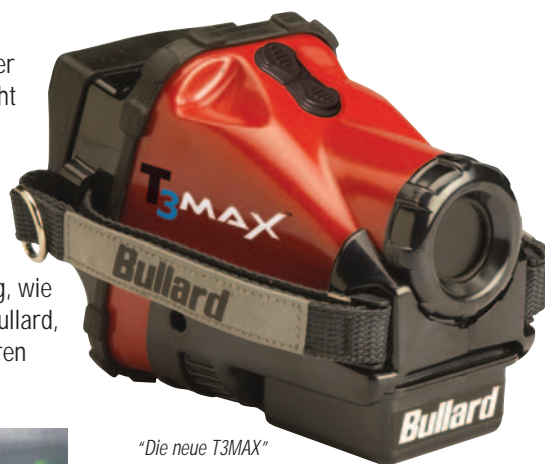
"Die neue T3MAX"

Die Wärmebildkamera T3MAX von Bullard wurde mit dem neuesten Infrarotsensor von Raytheon aufgerüstet und erhält somit Funktionen die den Feuerwehren ungeahnte Möglichkeiten eröffnen.

Der elektronische Blendenregler - weltweit einzigartige Funktion und exklusiv bei Bullard erhältlich - hebt per Knopfdruck potentielle Gefahrenpunkte hervor und färbt diese blau ein.

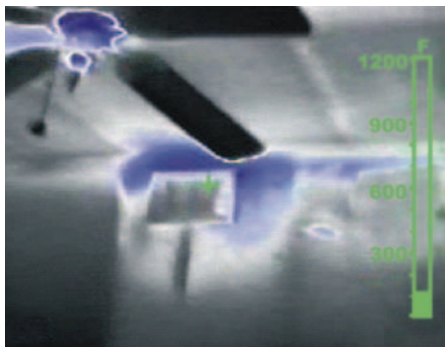
"Auf Knopfdruck werden heiße Stellen blau eingefärbt."

Diese Funktion ist sehr hilfreich bei der Suche nach versteckten Wärmequellen, überhitzten elektronischen Geräten und Glutnestern. Falls der Anwender selbst nachkontrollieren möchte, ob ein Objekt heißer ist als andere, kann er den elektronischen Blendenregler gezielt einschalten und wieder ausschalten.

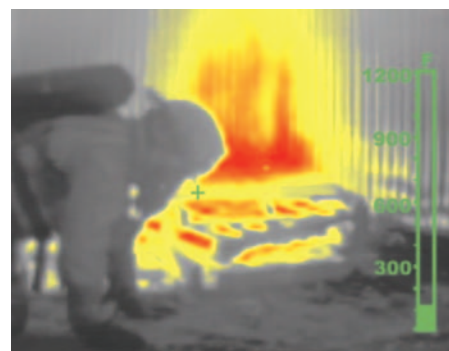
"Mehrstufige Einfärbung des Bildschirms ab 250°C"

Zusätzlich werden die unterschiedlichen Temperaturbereiche mehrstufig auf dem Bildschirm eingefärbt. Objekte mit einer Temperatur von über 250° C werden gelb angezeigt. Mit zunehmender Temperatur werden sie Orange und Rot dargestellt. Dadurch wird die Aufmerksamkeit des Einsatztrupps gezielt auf die heißesten Stellen gelenkt und der Aufbau der Wärmeschichten wird visualisiert

Die Einfärbung des Bildschirms wurde bewusst erst ab Temperaturen von über 250° C gewählt, um den Anwender nicht zu verwirren, wie es oft bei Geräten anderer Hersteller geschieht. Somit wird freie Sicht auf das Geschehen gewährleistet.

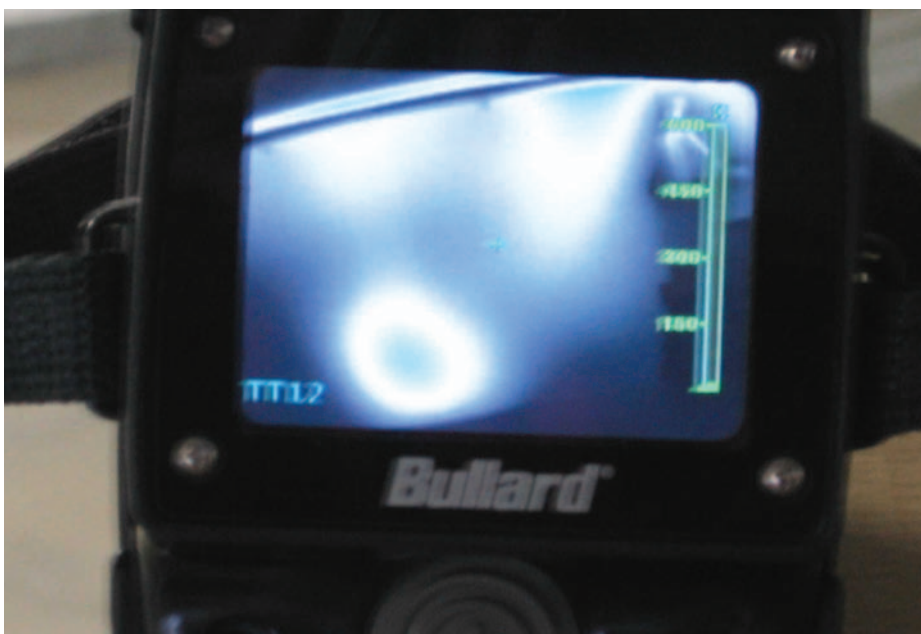
"Der neue Blendenregler färbt sofort die heißesten Stellen Blau ein" (Einsatzfoto)"

Am nächsten Tag wurde erneut Rauchentwicklung festgestellt. Die Feuerwehr Böblingen kontrollierte die Wand diesmal mit der neuen T3MAX Wärmebildkamera mit Hilfe des elektronischen Blendenreglers. Sofort wurden 3 heiße Stellen überdeutlich von der Kamera erkannt. Nun wurden 3 Bohrungen

durchgeführt und anschließend gelöscht. In 30 Minuten war der Einsatz beendet. Die Nachkontrolle mit der Wärmebildkamera bestätigte den Löscherfolg.

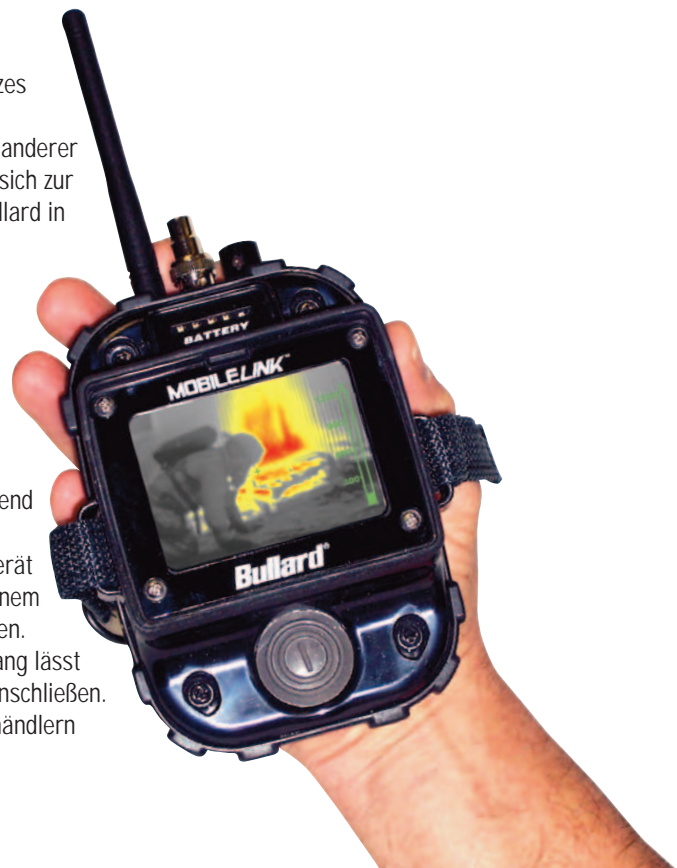
Das Gehäuse des Mobile Link Empfängersystems besteht aus bruchsicherem und hitzebeständigem Ultem Thermoplastik, ist Wasser abweisend um den harten Feuerwehraltag problemlos zu überstehen. Das Gerät kann über 2,5 Stunden lang mit einem Akku der T3 Serie betrieben werden. Über den eingebauten Videoausgang lässt sich ein externer Videorekorder anschließen. Bezug: bei allen Bullard Vertragshändlern

- Kristallklares 3,5" Display
- Standardakkus der T3 Serie
- Handliches Design mit verstellbarem Handgelenkriemen
- 2 Kanal Empfang
- Robustes Gehäuse aus Ultem Thermoplast
- BNC Videoausgang (inkl. Cinch-Adapter)

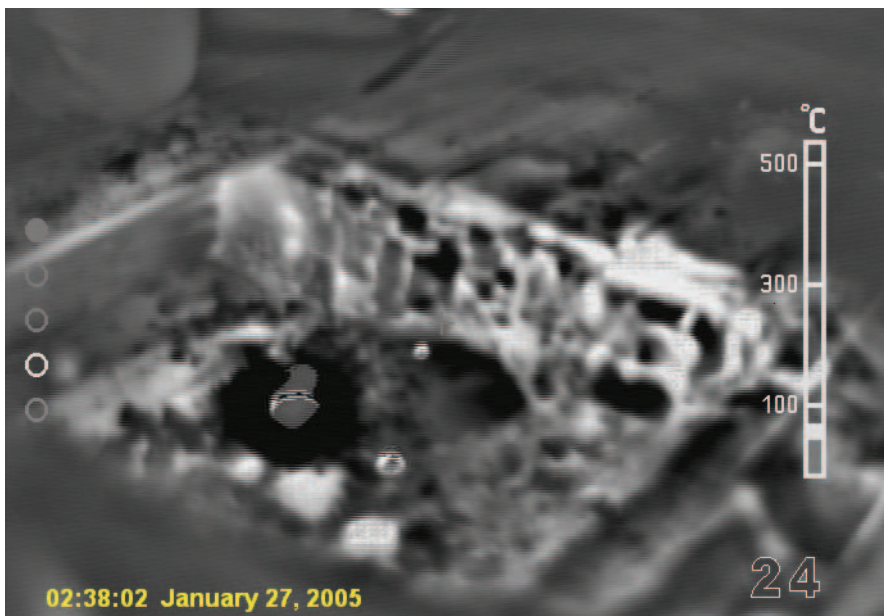
January 27, 2005 : „Szene wurde während des Einsatzes mit der Bildspeicherfunktion der WBK aufgenommen

Im Dachboden des Wohnhauses hatten sich vermutlich auf Grund eines technischen Defektes der Fehlboden (Holzboden mit darunter liegender Wärmeisolierung) sowie auf dem Dachboden gelagerte Gegenstände entzündet.

Der Angriffstrupp konnte sich nur mittels Wärmebildkamera im total verrauchten Dachraum orientieren. Die Lokalisierung des Brandherdes und das gezielte Ablöschen der noch vorhandenen Glutnester wurde mit der Wärmebildkamera wesentlich erleichtert und beschleunigt. Hierzu musste auch der Holzboden in Teilbereichen aufgeschnitten werden.

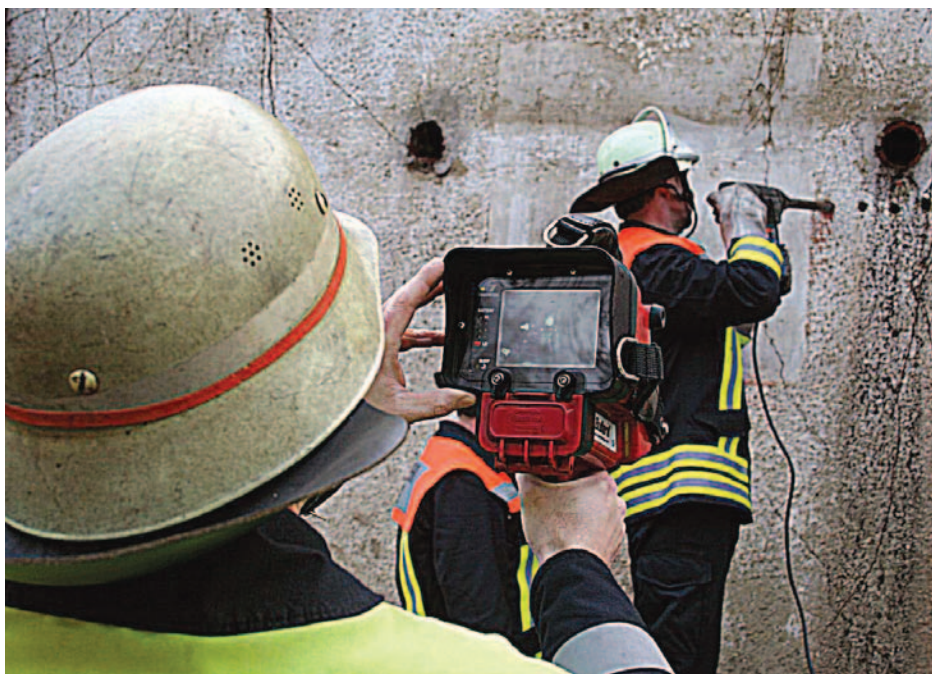
„Mit der WBK konnte der Brandherd in der Wand genau lokalisiert werden“

Am 1. Januar 2005 verursachte ein noch Unbekannter einen Schwelbrand in einem alten, historischen Kühlhaus in Irschenhausen (Gemeinde Icking). Durch das Zünden eines Feuerwerkskörpers in einem aus der Außenwand ragenden Rohr geriet die Torfisolierung zwischen den Mauern in Brand. Zur genauen Lokalisierung des Schwelbrandes wurde die Bullard TI der Feuerwehr Wolfratshausen eingesetzt. Feuerwehrkräfte aus Icking, Dorfen und Wolfratshausen bohrten die Wand oberhalb des Brandherdes an und brachten Netzwasser über C-Rohre ein. Der Löscherfolg wurde laufend mit der Wärmebildkamera kontrolliert. Somit wurden größere Zerstörungen des Gebäudes vermieden.
